# OPINIA OCENIAJĄCA STAN TECHNICZNY WIĘŻBY DACHOWEJ I ŚCIAN PODŁUŻNYCH SKRZYDŁA POŁUDNIOWEGO ZAMKU W SWOBNICY

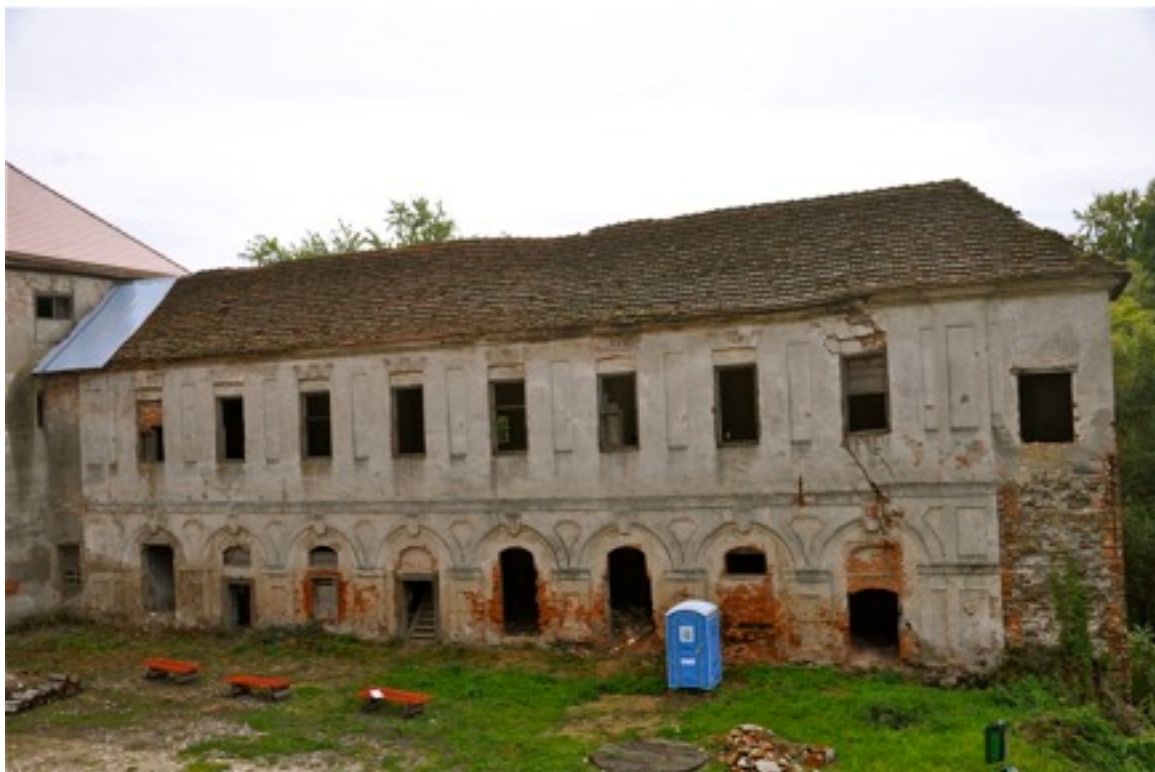
Na zdjęciu widok na elewację północną skrzydła południowego

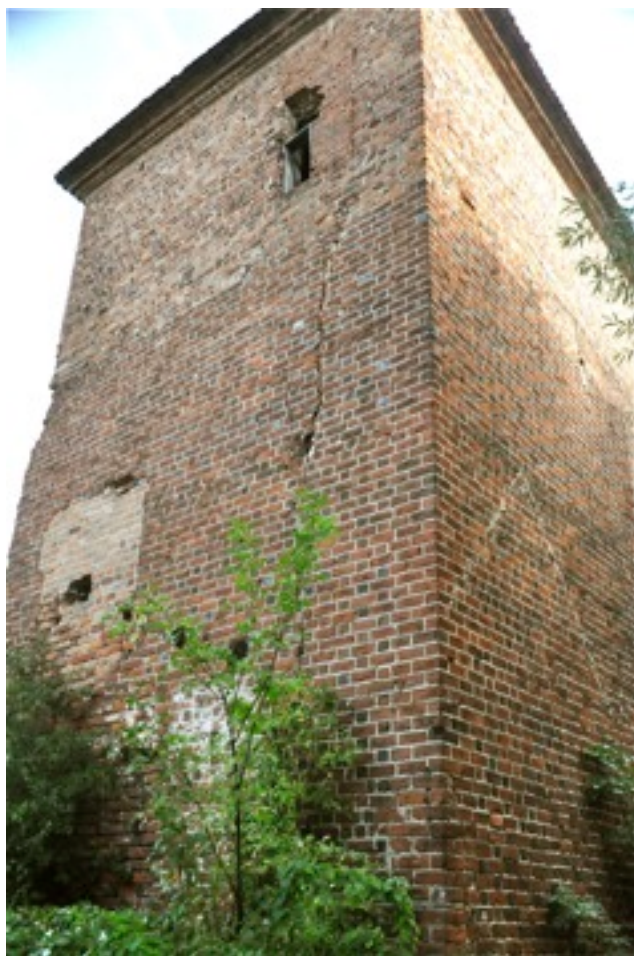
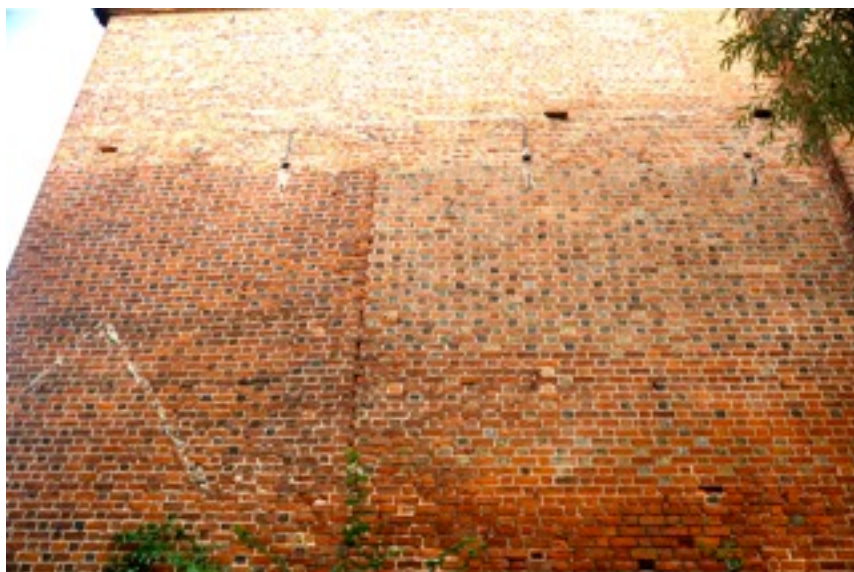
Na zdjęciach elewacja zachodnia i południowe skrzydła południowego

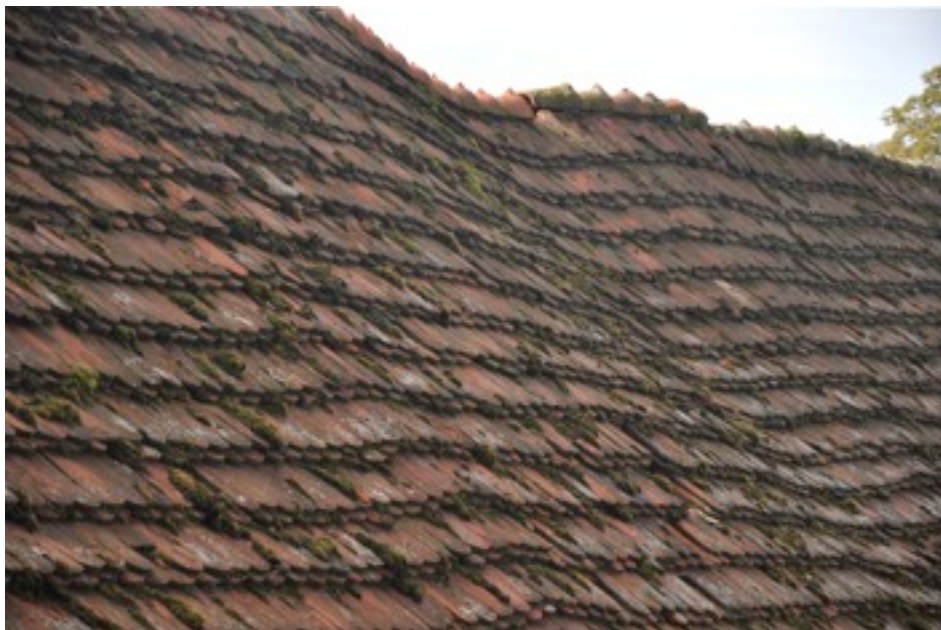
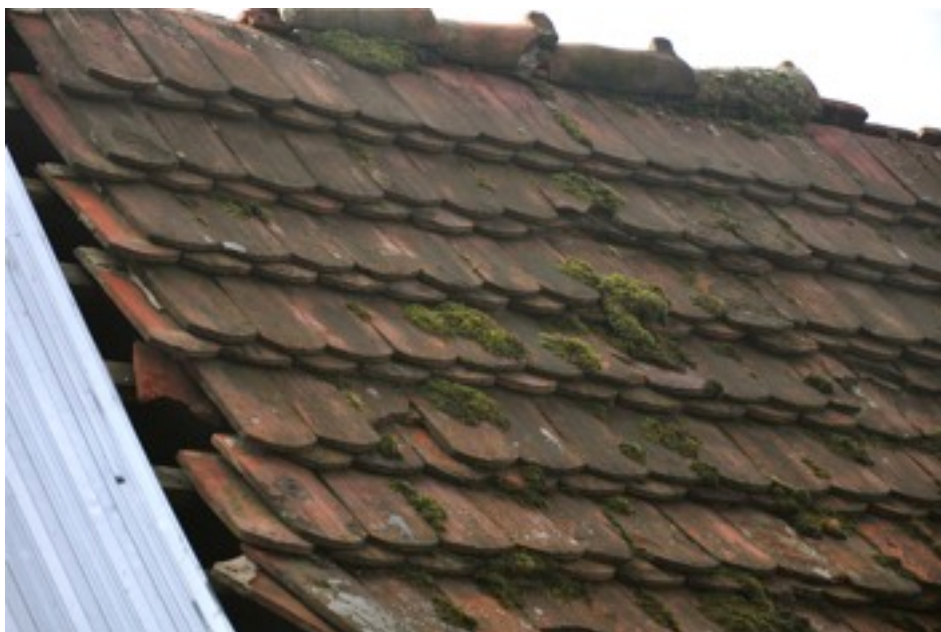
Pokrycie dachu wykonane jest z dachówki ceramicznej karpiówki. Stan techniczny pokrycia jest na pograniczu stanu złego i awarii. Stwierdzono liczne ubytki w samych dachówkach jak i ubytki w pokryciu (kilka miejsc od 0,2 m<sup>2</sup> do 0,7 m<sup>2</sup>). Pokrycie dachu zdegradowane jest w 100% i musi podlegać całkowitej wymianie. Poniższe zdjęcia pokazują stan pokrycia skrzydła południowego.

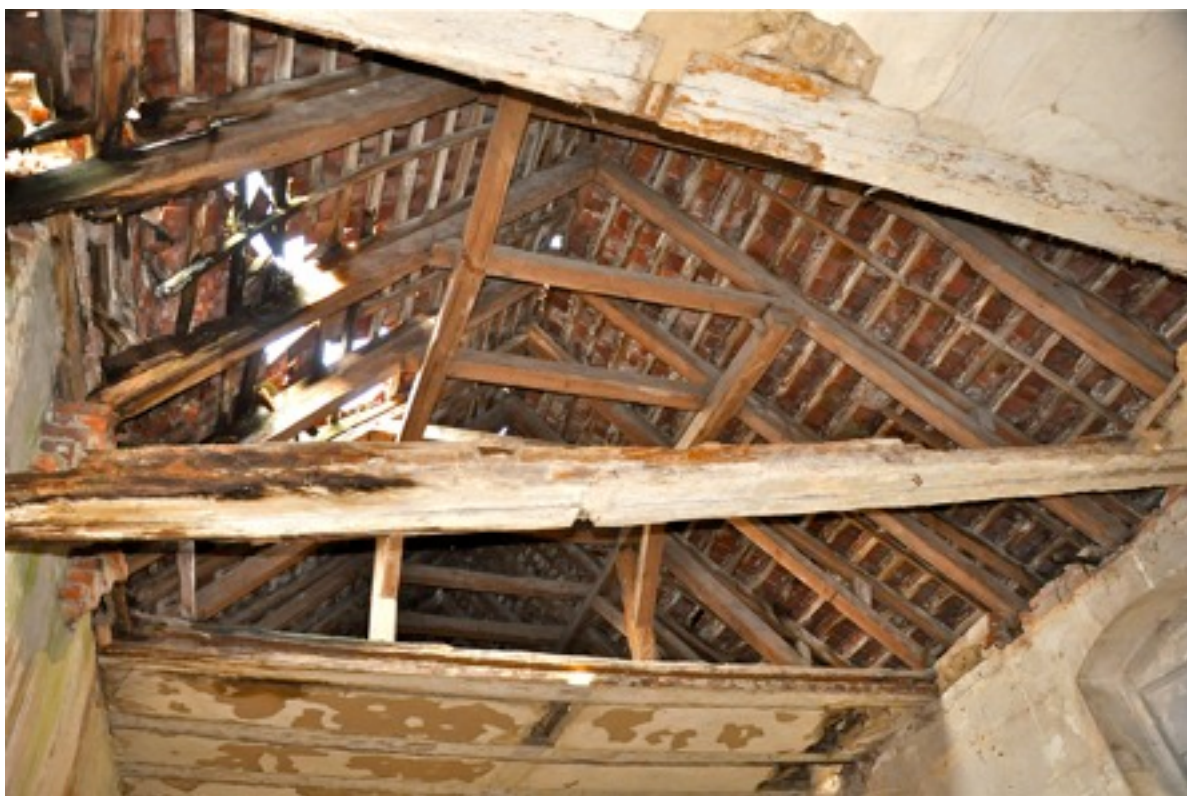
**Stan konstrukcji dachu powyżej rejonu oparcia na stropie i koronie murów należy określić jako zły i lokalnie awaryjny z bezpośrednim zagrożeniem katastrofą budowlaną.**

Zdjęcie pokazuje rejon dachu gdzie nastąpiło złamanie elementów konstrukcji (płatwie, belki stropu). Jest to rejon gdzie zapadły się połacie dachu, zwraca też uwagę znaczne ugięcie stropu podstrychowego na którym opierają się słupy więźby dachowej. Zwraca też uwagę brak murłaty, która uległa na tych odcinkach całkowitej degradacji.

W czasie robót naprawczych na miejscu należy każdorazowo ustalać elementy do całkowitej wymiany, do wzmocnienia nowym drewnem konstrukcyjnym, do zamocowania elementów określonych w projekcie konstrukcyjnym. Roboty należy prowadzić miejscowo zabezpieczając rejon napraw podparciami montażowymi.

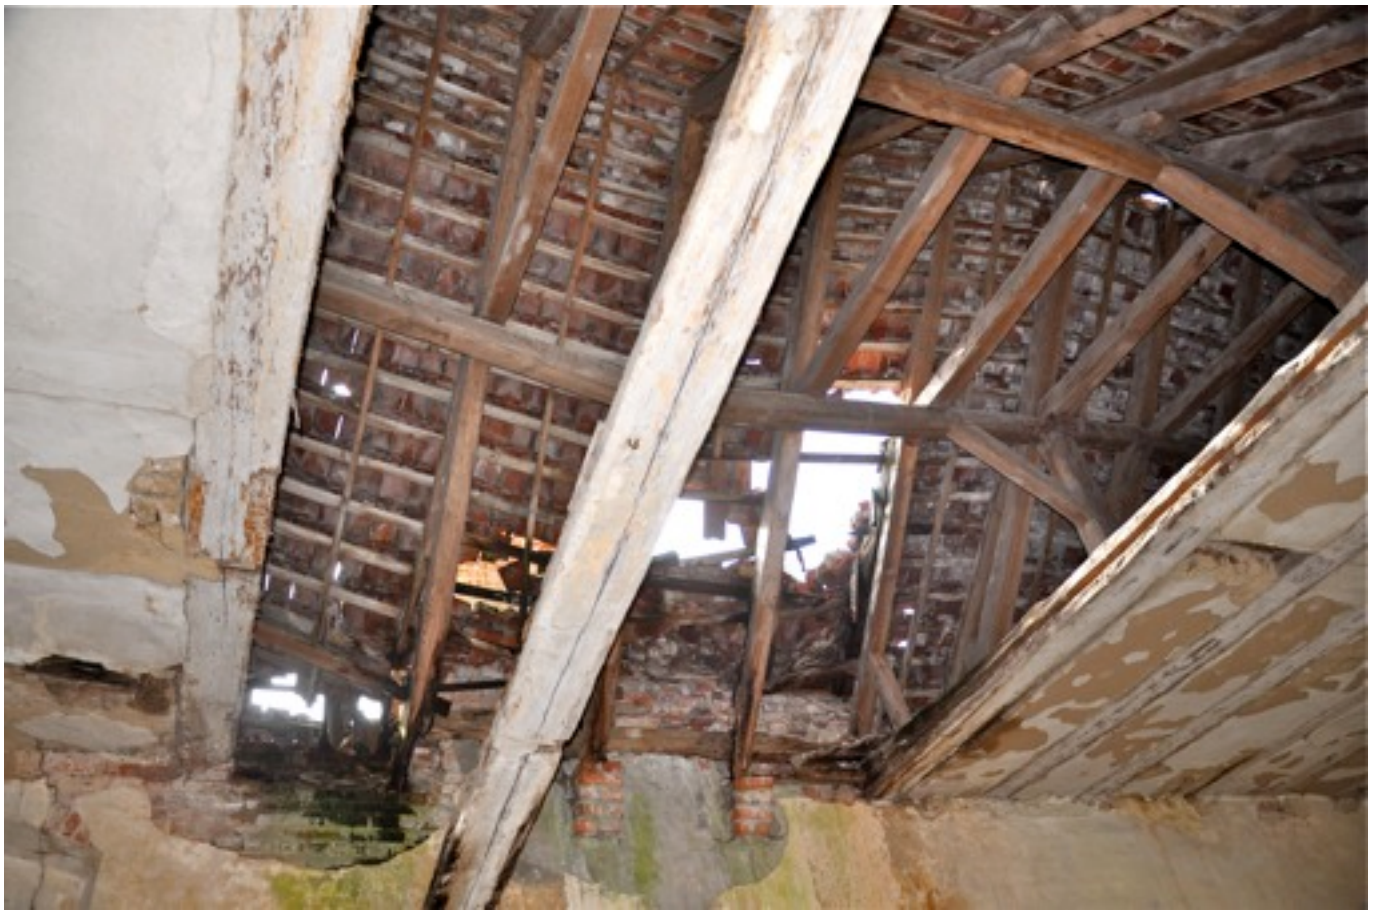
Inne ujęcie tego samego fragmentu zapadniętego dachu, widać złamany ustrój dachu w poziomie płatwi. Widać zbutwiałe i zniszczone przez grzyb końcówki krokwi w miejscu podparcia z murłatą. Widać także resztki murłaty, a miejscowo jej brak. Belki stropowe zniszczone przez pleśń i grzyby w miejscu podparcia i dalej na długości 1,2 do 1,5 metra (2 szt). Brak jest 3 szt belek stropowych, które uległy wcześniejszemu zniszczeniu i się oberwały z poziomu stropu.

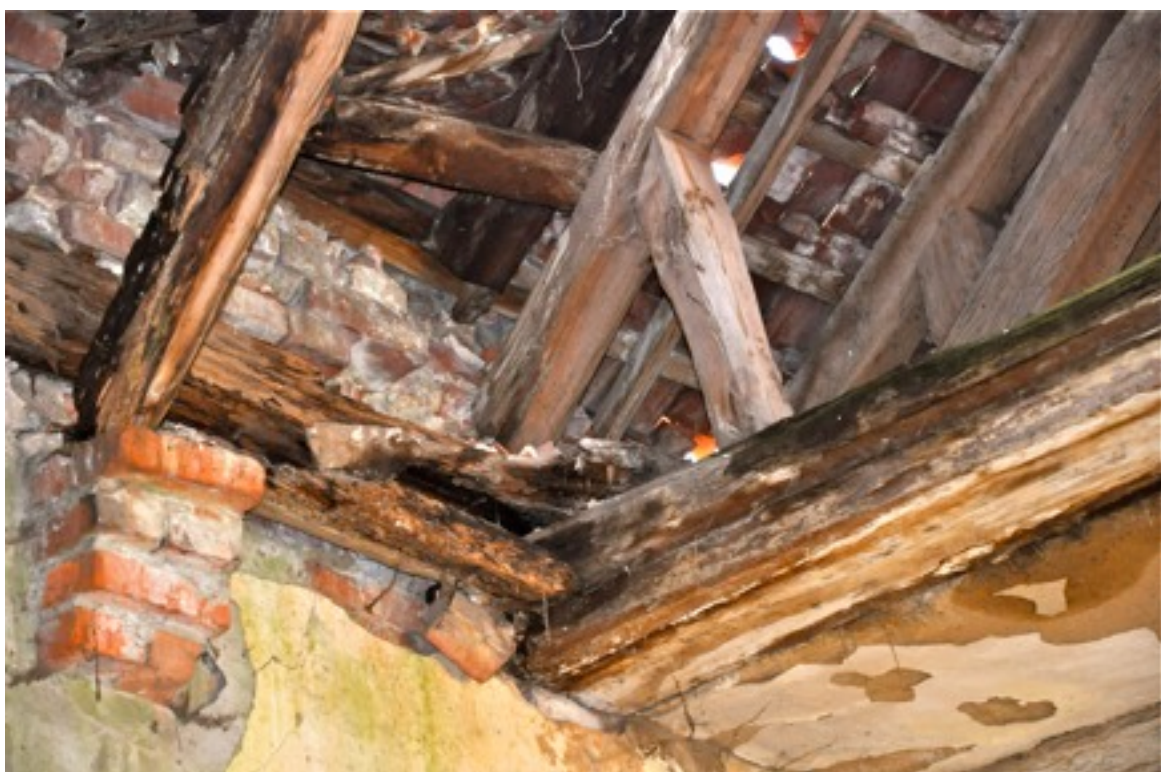
Poniżej zbliżenie fragmentu z powyższego zdjęcia w miejscu podparcia belki stropowej na ścianie.

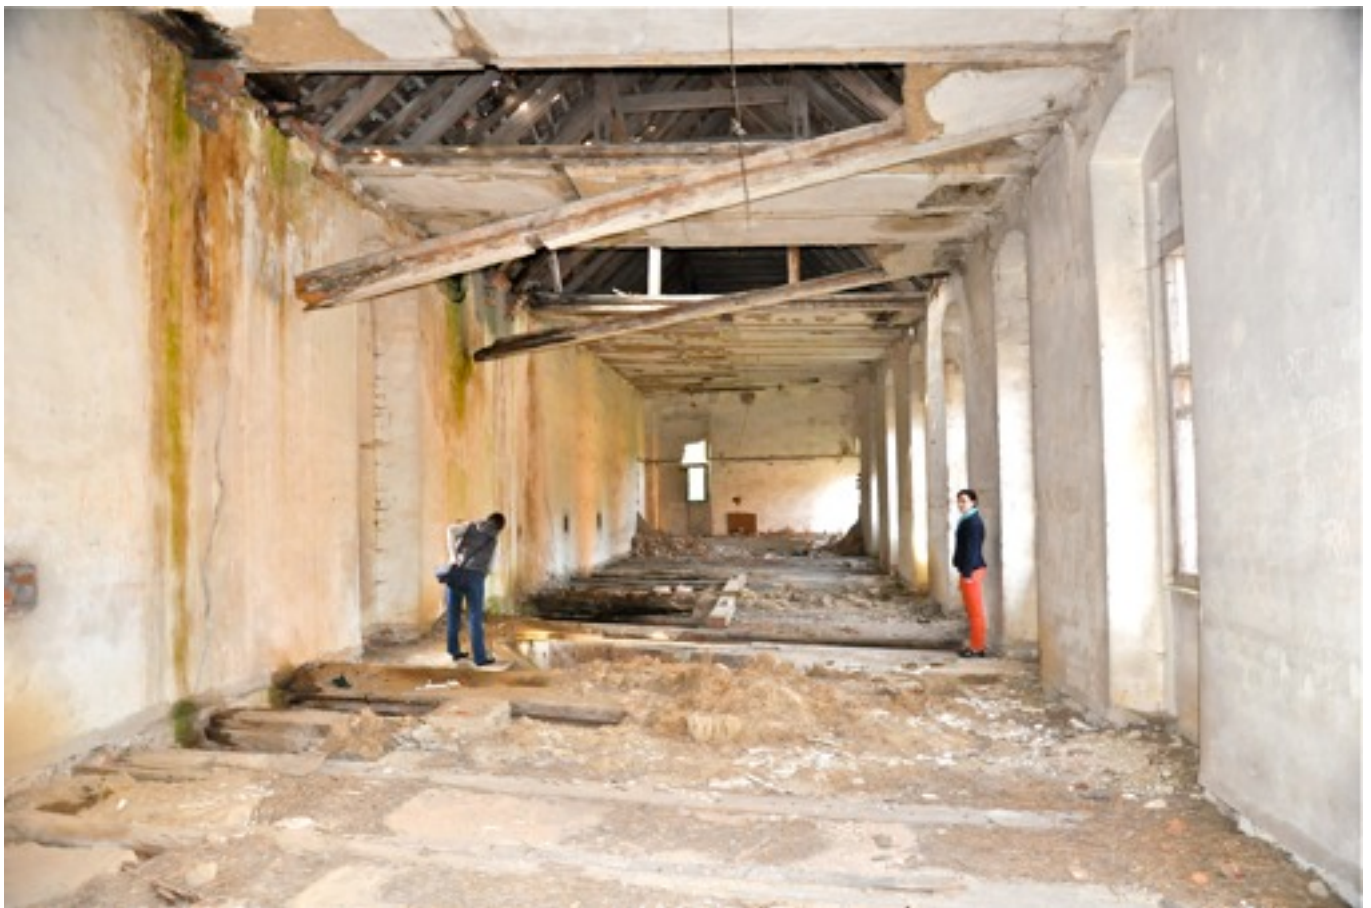
Zdjęcie pokazuje widok na salę pierwszego piętra które wypełnia prawie całą powierzchnię skrzydła południowego.

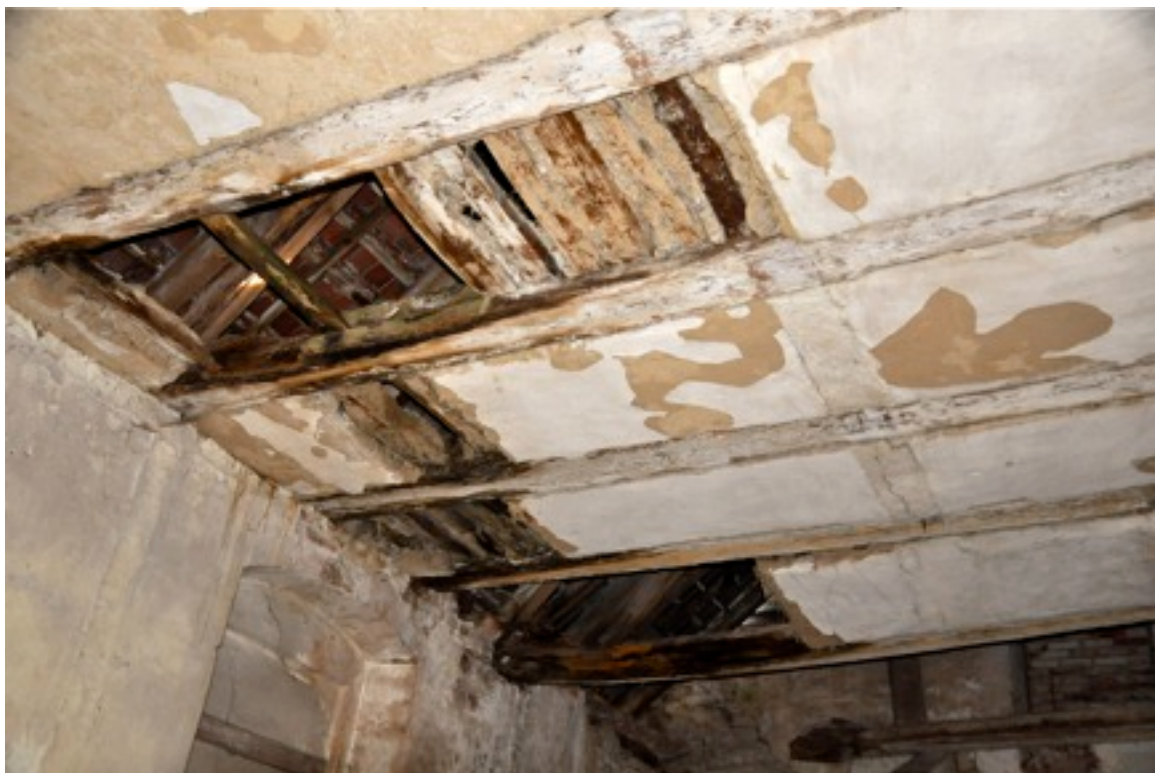
**Stan techniczny belek stropowych jest zróżnicowany. Znaczna część konstrukcji stropów jest w stanie niezadowalającym, lokalnie w stanie złym oraz w stanie awarii. Istnieje bezpośrednie zagrożenie katastrofą budowlaną.**

Zdjęcie pokazuje zniszczone wypełnienia międzybelkowe oraz zniszczenia belek w wyniku brunatnego rozkładu drewna przez grzyby.

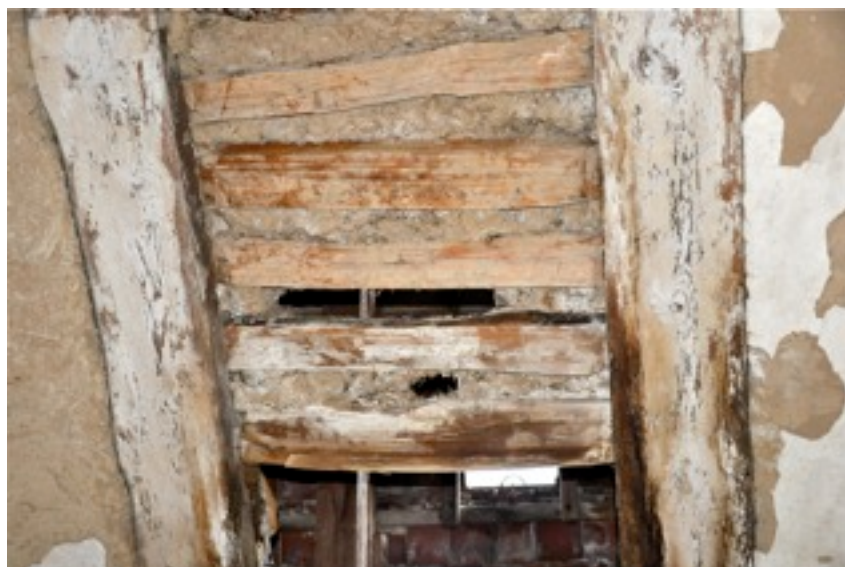
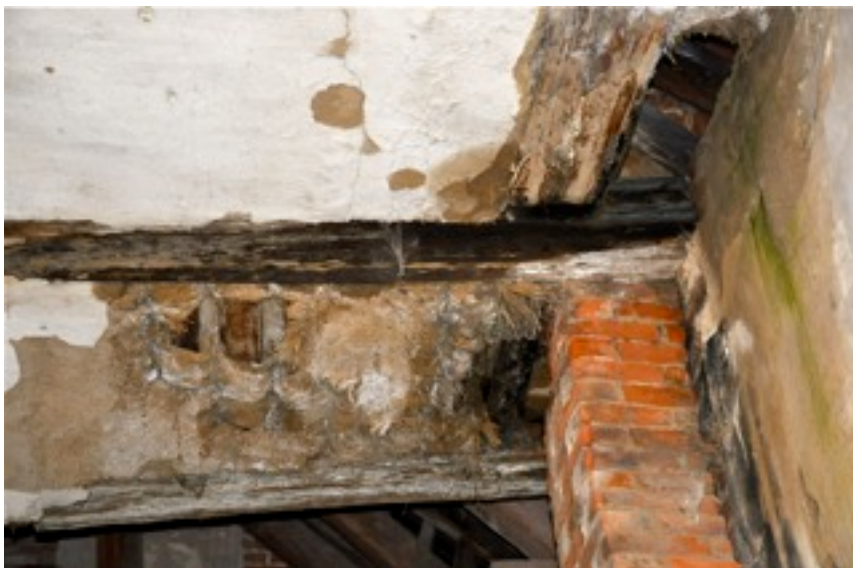
Zdjęcia przedstawiają konstrukcję wypełnienia międzybelkowego i rozpoczynający się proces degradacji szczap drewnianych i polepy.

Na dolnym zdjęciu pokazany jest także przykład brunatnego rozkładu drewna przez grzyby w miejscu zalewania konstrukcji drewnianej dachu i stropu przez wody opadowe przeciekające przez nieszczelny dach w rejonie oparcia belki na murze.

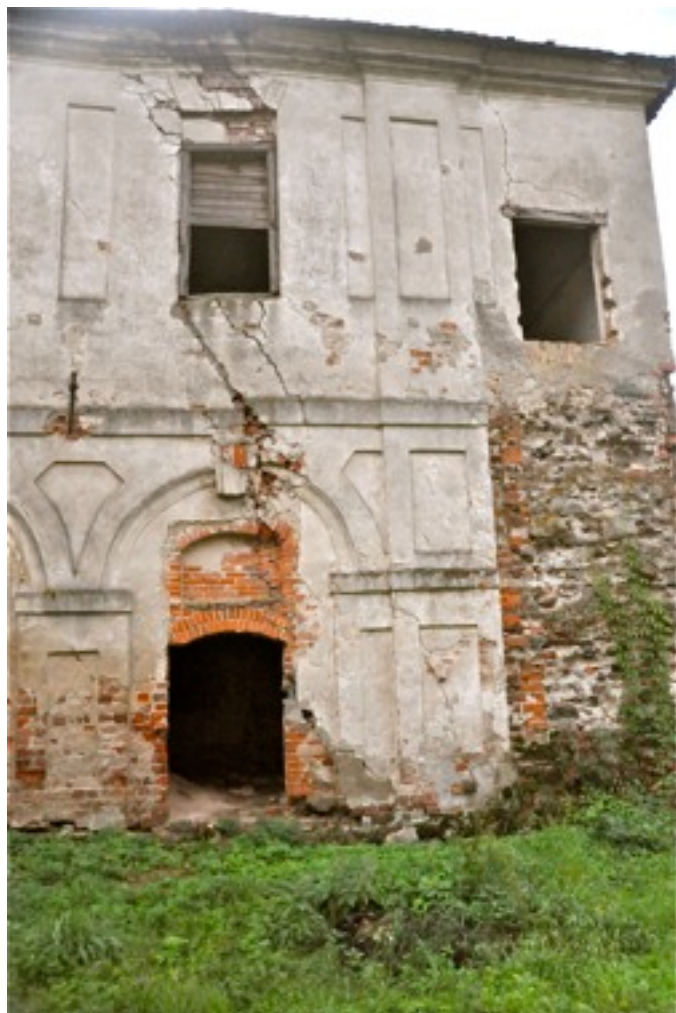
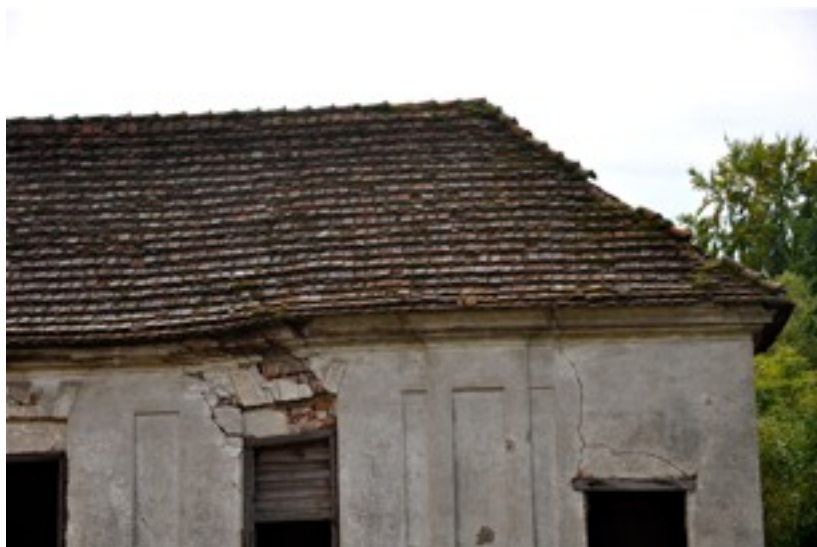
**Stan techniczny elewacyjnej ściany północnej skrzydła południowego jest zły, a w części środkowej awaryjny. W tym stanie ściana nie jest czynnikiem stabilizującym całą bryłę budynku. Istnieje bezpośrednie zagrożenie katastrofa budowlaną.**

Zdjęcia przedstawiają pęknięcia ściany elewacyjnej w wyniku osiadania części środkowej ściany. Lokalizacja pęknięcia:- przy ścianie szczytowej. Widoczne są także uszkodzenia gzymsu w poziomie murłat. Gzyms musi być w znacznych fragmentach rozebrany i odtworzony.

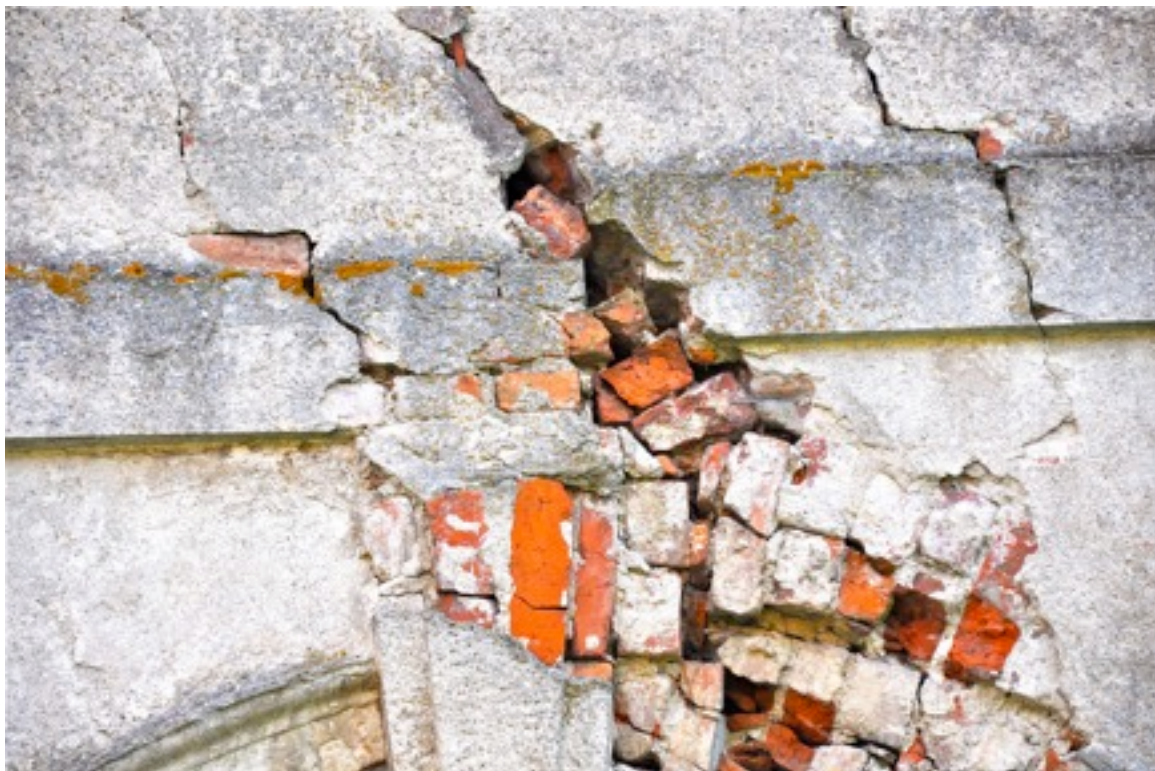
Powyżej uszkodzenie nadproża w zbliżeniu

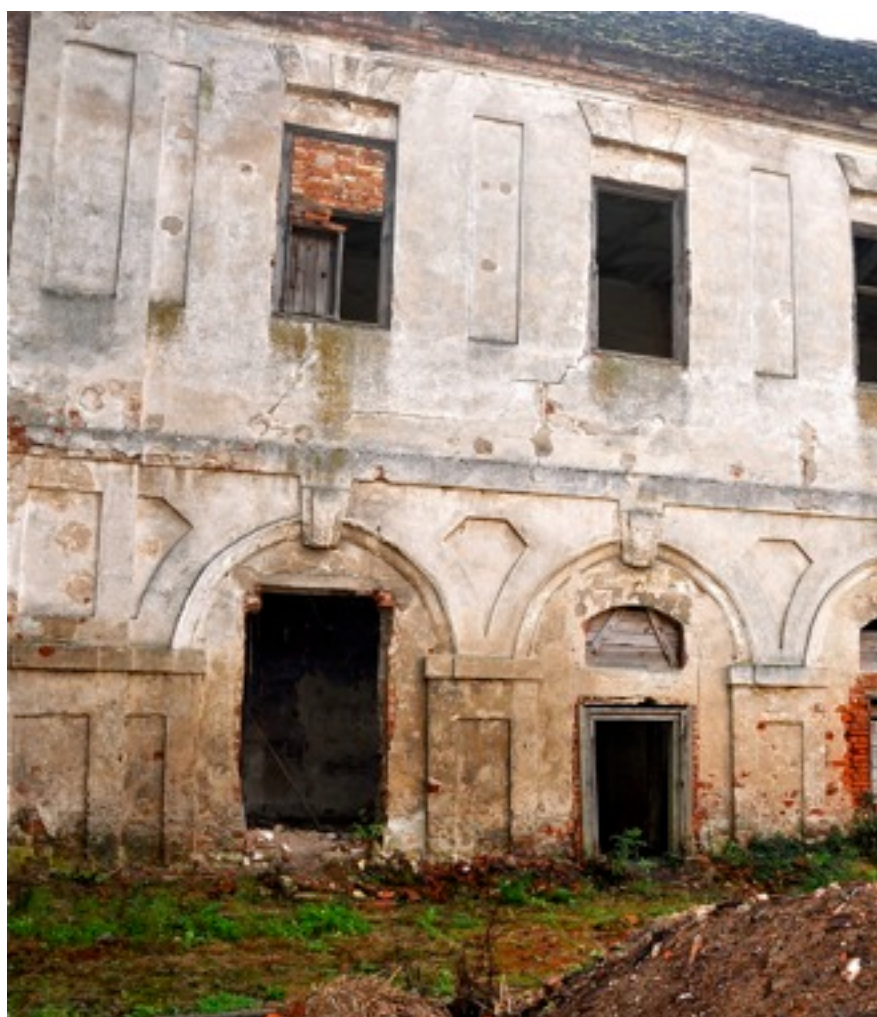
Poniżej pęknięcia ściany północnej od osiadania zlokalizowane przy skrzydle wschodnim zamku

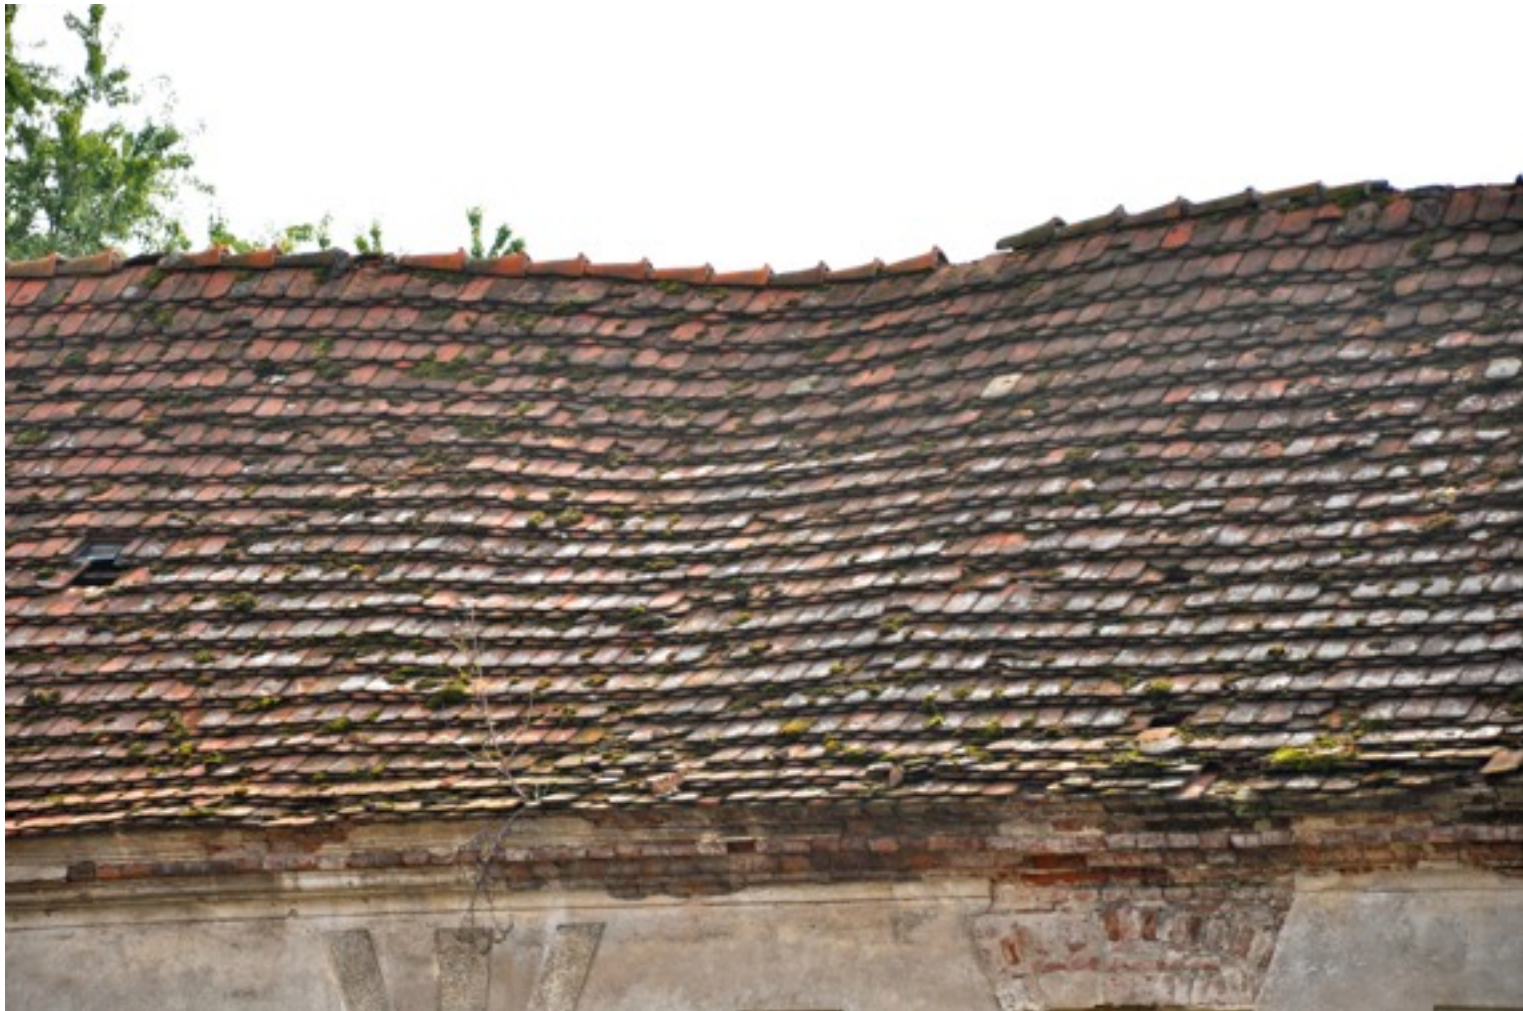
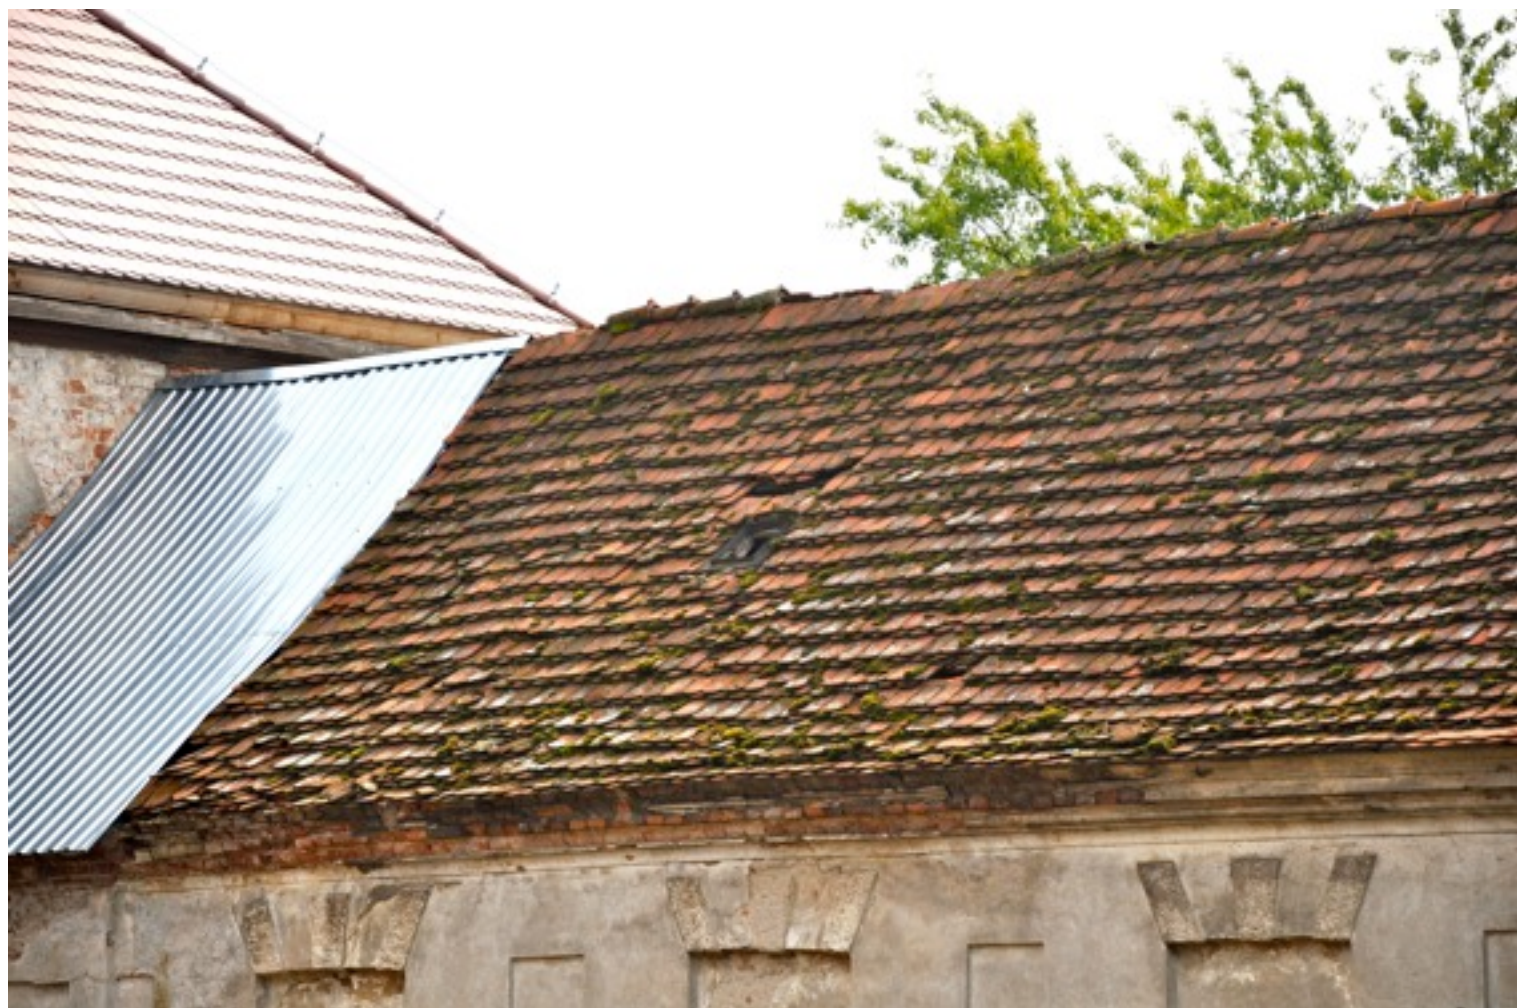
Zdjęcia pokazują stan pokrycia dachu oraz stan gzymsów które we fragmentach muszą być rozebrane i odtworzone

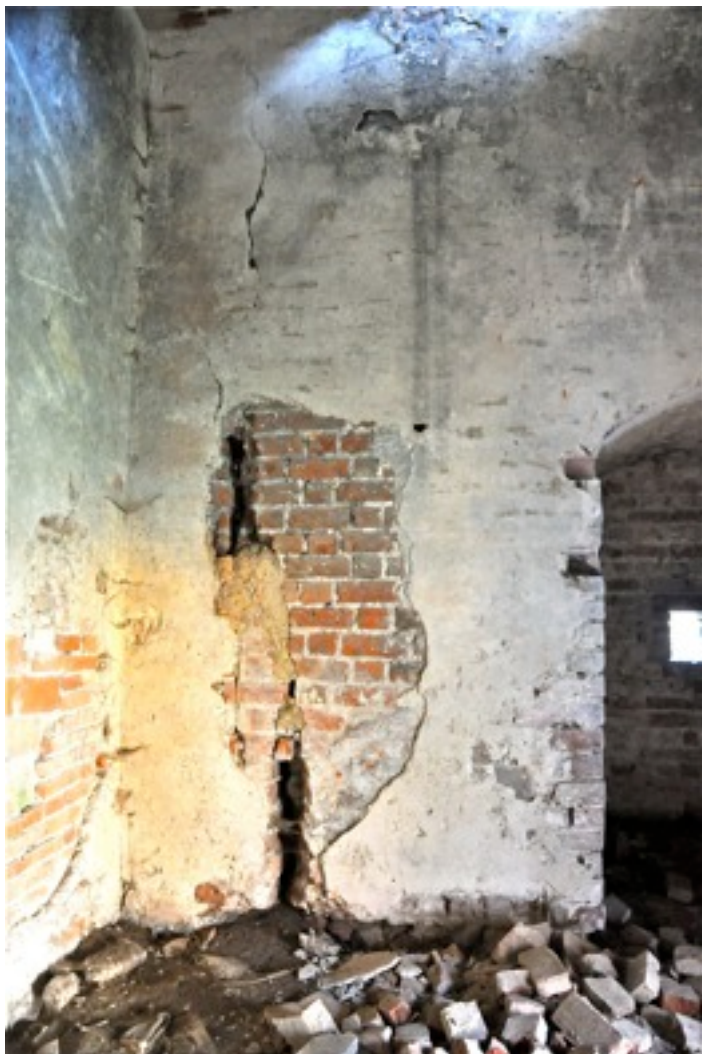
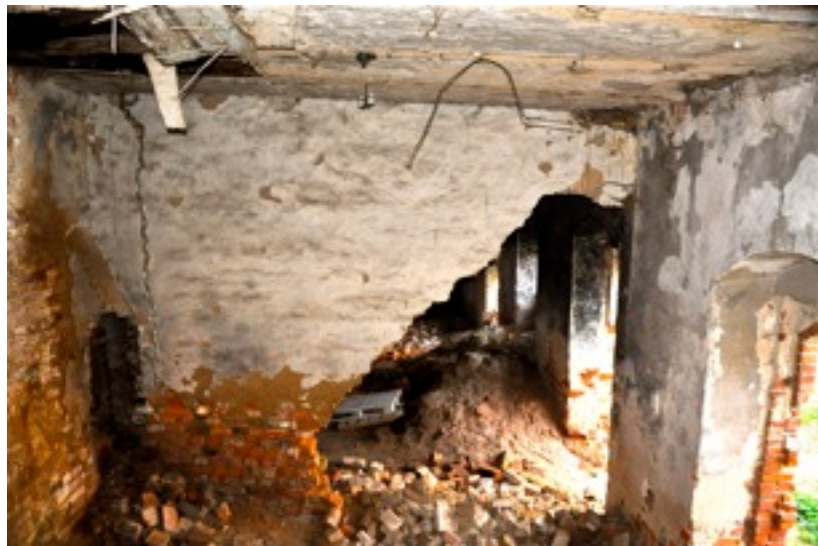
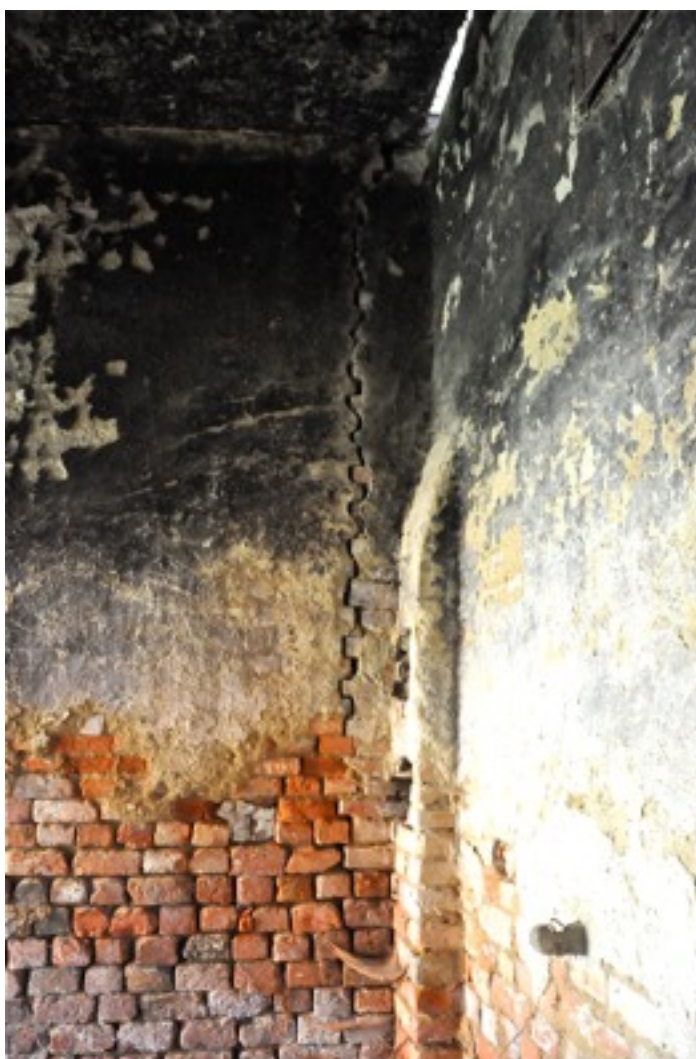
Zdjęcia pokazują pęknięcia ścian poprzecznych w parterze skrzydła południowego przy ścianie południowej. Pęknięcia są na wylot ścian. Powstały one na skutek osiadania ściany północnej. Sytuację pogarsza również fakt, że ściany parteru są stale narażone na działanie wilgoci poprzez kapilarne podciąganie wody, a to powoduje degradację zarówno cegieł ceramicznych jak i zaprawy wapiennej. Uwidacznia się to wykruszaniem się kawałków muru na wysokość 1,2 m powyżej poz.terenu.
