| PRZEDMIOT OPRACOWANIA: | | REMONT DACHU SKRZYDŁA POŁUDNIOWEGO ZAMKU | |
| W SWOBNICY, dz. nr 727/1, obręb Swobnica, gmina Bonie | | | |
| TRZĘŚĆ RYSUNKU: | RZUT DACHU – INSTALACJA ODGROMOWA | | NR RYS. |

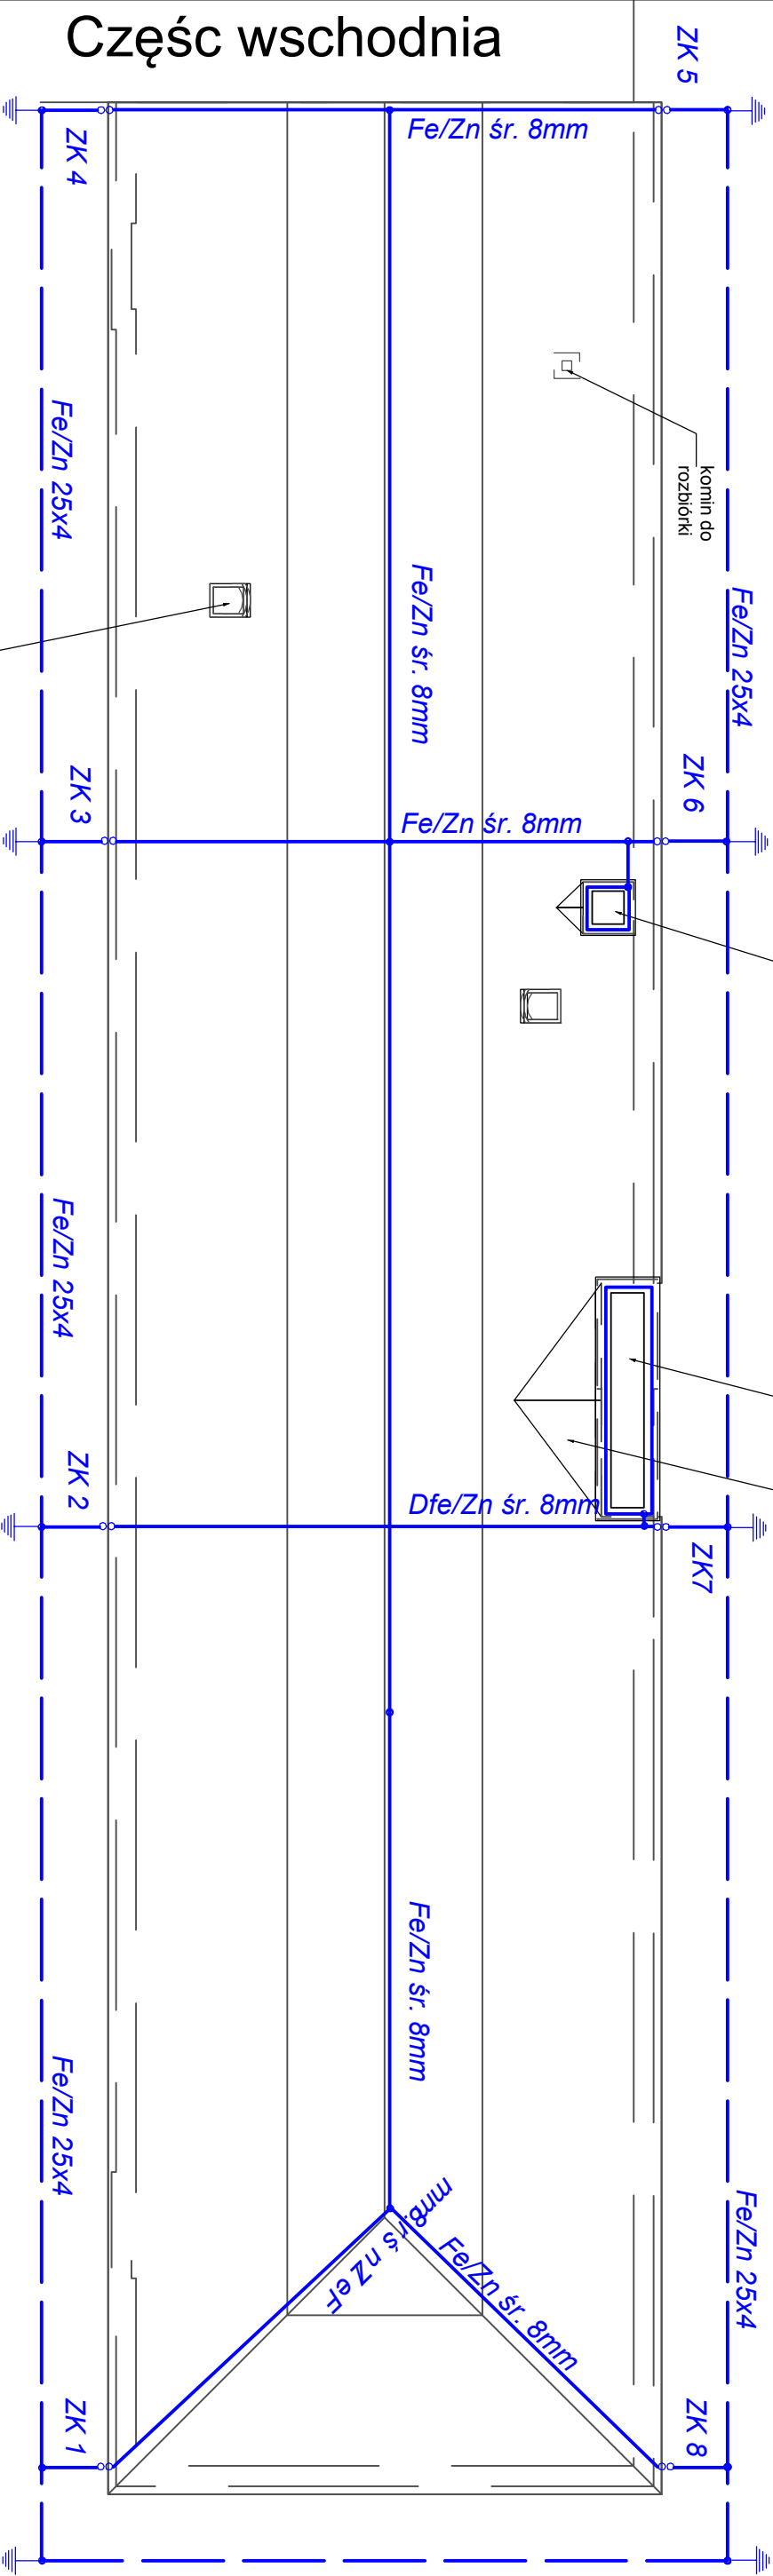
- istniejące okno pościowe do odtworzenia jako wyjazd techniczny na dach  
- wyjazd techniczny wyposażony w żanek uniemożliwiający otwarcie wyjazdu przez osoby nieupoważnione

- przed rozpoczęciem prac, przeprowadzić oględziny pod nadzorem konserwatorskim, w zakresie wyłepowania jakichkolwiek okładzin tynkarskich. W razie stwierdzenia historycznej okładziny tynkarskiej, po uzgodnieniu z konserwatorem zabytków i przemurowaniu komina, wykończenie tynkarskie odtworzyć.  
- górna część komina do przemurowania,  
- na placu budowy, po przeprowadzeniu oględzin sprawdzić czy na trzonie komina występują pozostałości zaprawy tynkarskiej,  
- czapa komina wykonana na wzór czap kominowych na skrzydle wschodnim

- górna część komina do przemurowania, uzupełnienia i odtworzenia z cegieł o wymiarach, kolorze i fakturze nawiązującej do materiału historycznego,  
- czapa komina wykonana na wzór czap kominowych na skrzydle wschodnim  
- kozubek - przeciwsпадek zabezpieczający komin przed zalewaniem wodą opadową i zaleganiem śniegu

Instalacje uziemiającą wykonać wokół budynku z płaskownika 25x4 oc na głębokości 0,8m w odległości > 1m od budynku, połączenia zwodów z otokiem wykonac przez spawanie, miejsca spawów zabezpieczyć lepikiem na gorąco, wartość uziemienia winna być < 10 omów
